Informe técnico de situación actual

FACHADA VENTILADA DEL MINISTERIO DE HACIENDA

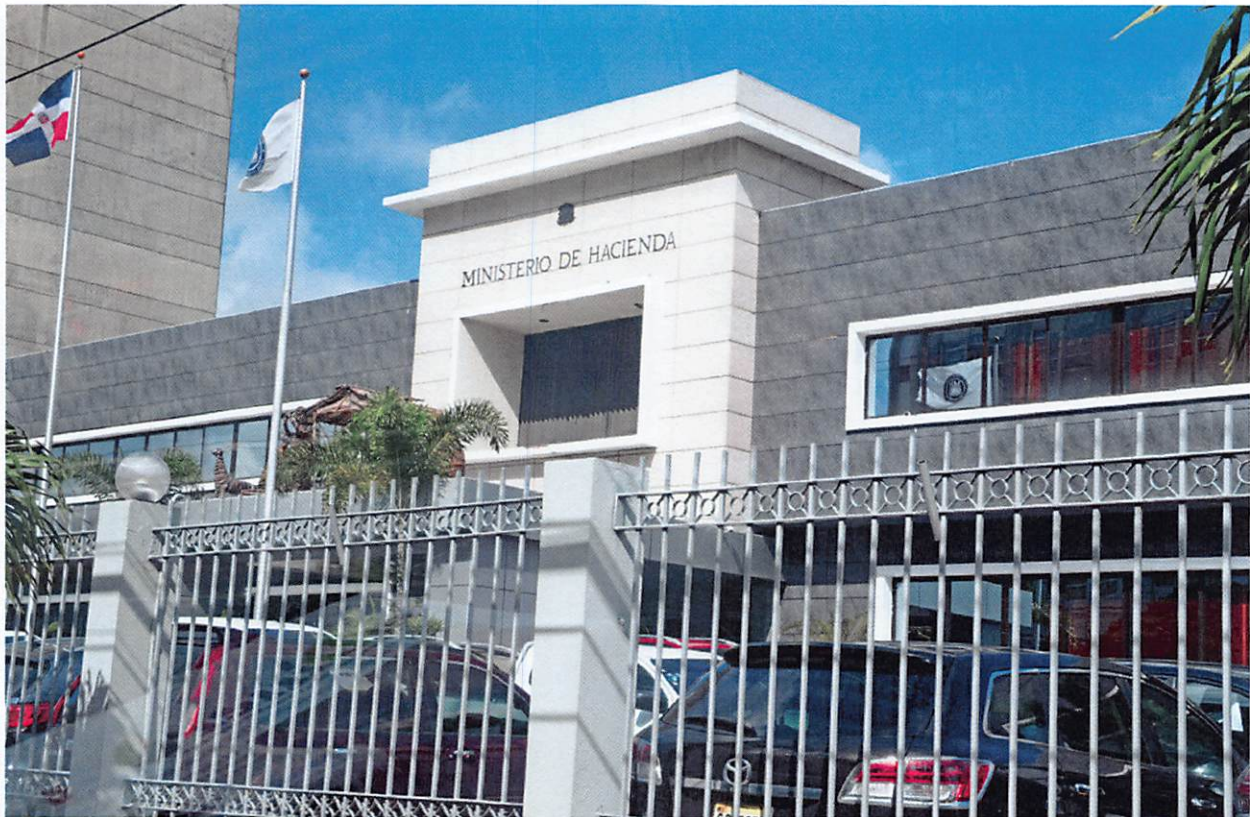
Foto de archivo 2018

El edificio que alberga el Ministerio de Hacienda está conformado por dos edificios, uno de construcción porticada en hormigón armado de dos niveles, con muros de carga y mampostería, el otro edificio es de construcción porticada en estructuras metálicas con muros en sistema aligerado con revoque de hormigón de tres niveles. Ambos edificios tienen en su parte frontal, una fachada ventilada con piezas de gres porcelanato fijados con adhesivos a una estructura en perfiles de aluminio.

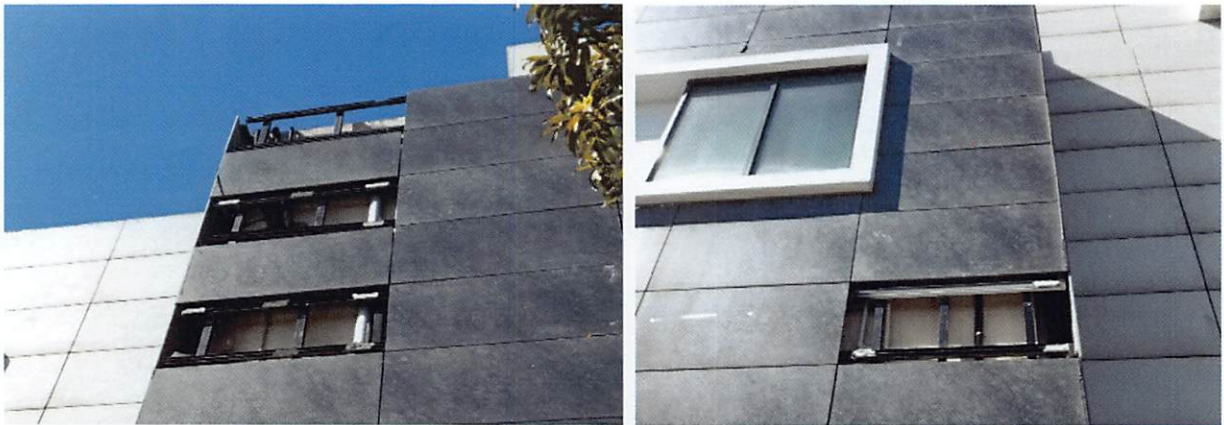
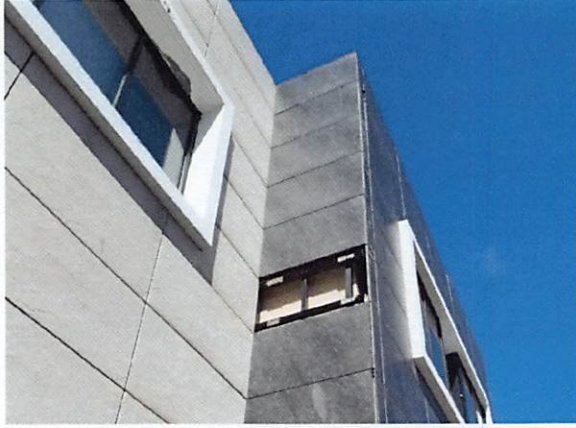
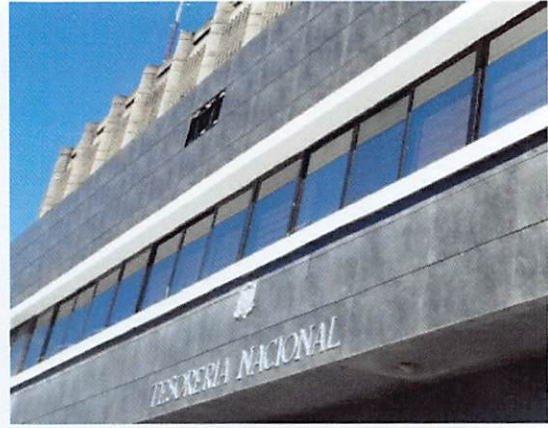
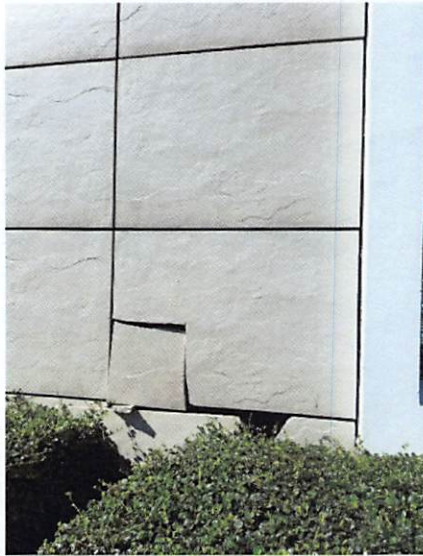
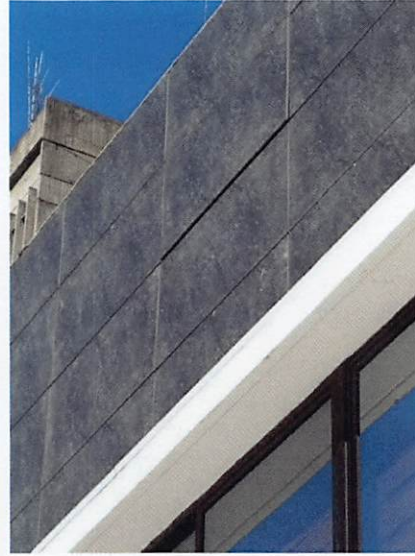
La fachada ventilada fue instalada en el año 2012, donde las piezas de porcelanato, pesadas por su conformación y gran tamaño, fueron fijadas con un tipo de adhesivo de vida útil de mediano plazo, sin ningún tipo de fijación mecánica a través de anclajes. Por lo que ya transcurridos 6 años, comenzaron a ceder los puntos de adhesión y con esto, a aflojarse las piezas, en algunos casos ocurrieron caídas repentinas puntuales. Estos casos cada vez se han hecho más frecuentes a partir del 2018 a la fecha, convirtiéndose en un foco de peligro para daños materiales y mucho más por el peligro que representa para daños e incluso pérdidas humanas. En este período fueron reportados:

- Cuatro (4) desprendimientos de losas sobre vehículos estacionados.
- Dos (2) desprendimientos durante trabajos de mantenimiento que produjeron caídas de personal de la Institución.
- Tres (3) desprendimientos repentinos que ocasionaron lesiones menores y medias a personas que caminaban cerca de la fachada.

Nuestro departamento de Servicios generales ha intervenido en 19 ocasiones, para recolocar o fijar losas antes de que se desprendan, tratando de paliar la situación, pero ya la situación por su carácter de ocurrencia incierta, sobrepasa las acciones que se pueden hacer con el equipamiento y materiales con que el Ministerio cuenta en su diaria función. Hoy en día es una incertidumbre pasar cerca de la fachada que bordea toda la institución.

Visto el peligro inminente que representa la situación antes descrita y que sumado a esto la incertidumbre de la ocurrencia de algún movimiento sísmico que pueda producir una caída masiva de estas grandes piezas y que en una situación de evacuación cobre vidas en vez de servir de resguardo de quienes laboran o visitan allí. Entendemos desde el punto de vista técnico profesional e institucional que **se debe intervenir con urgencia esta fachada, colocando cada pieza con una fijación mecánica a través del uso de clips de fijación y reponiendo las piezas faltantes que vayan acorde con las existentes.**
