MINISTERIO DE HACIENDA

Informe Técnico

Situación actual instalaciones edificación

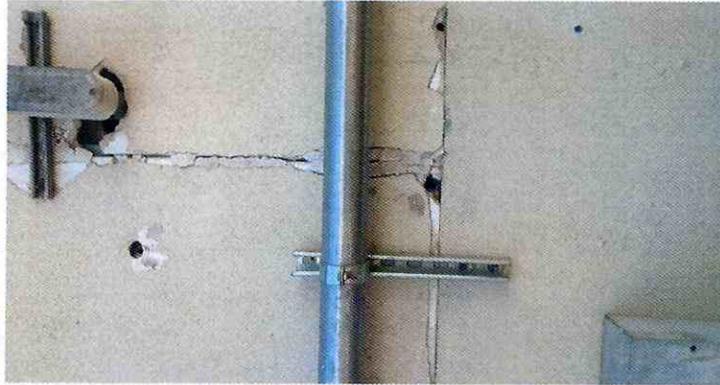
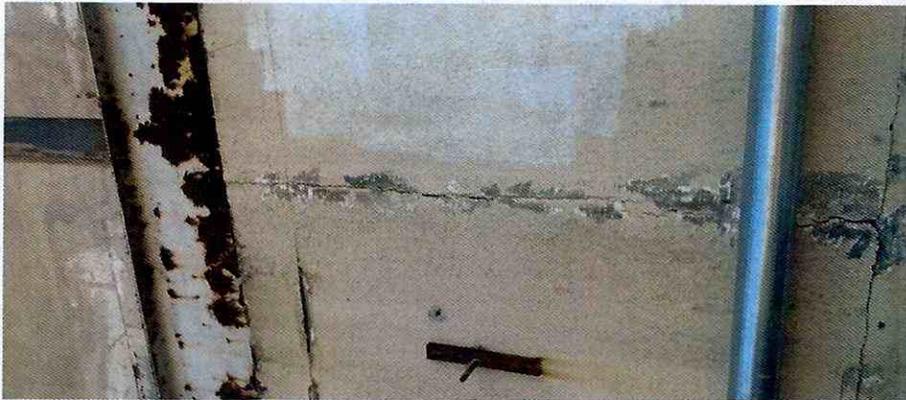
Paredes agrietadas

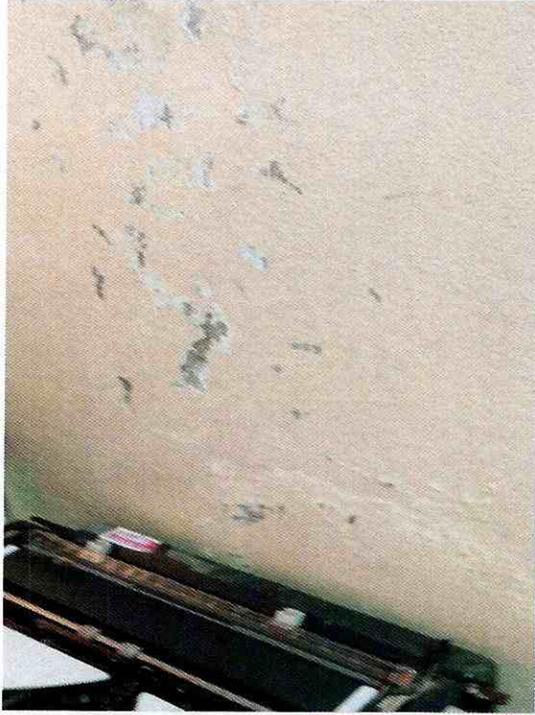
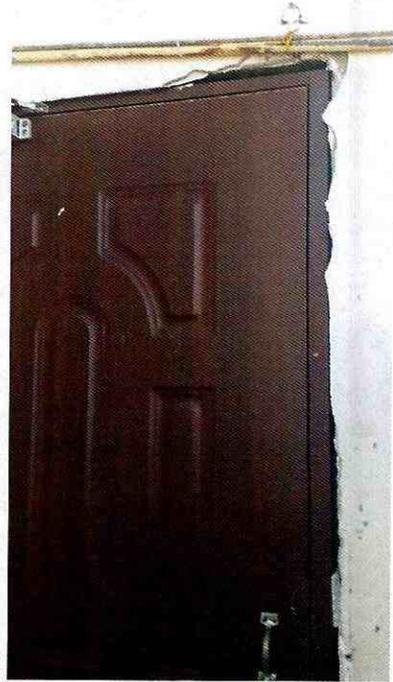
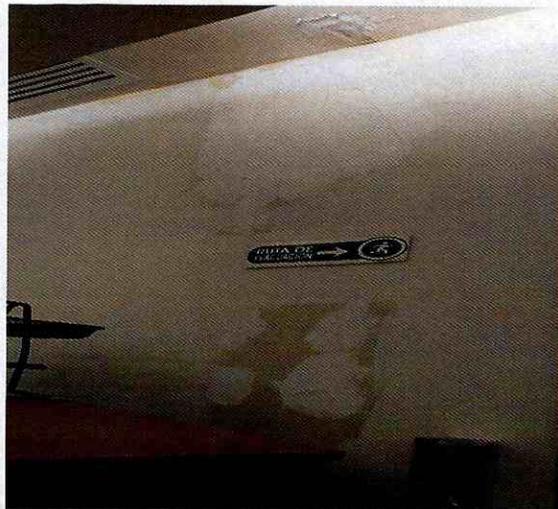
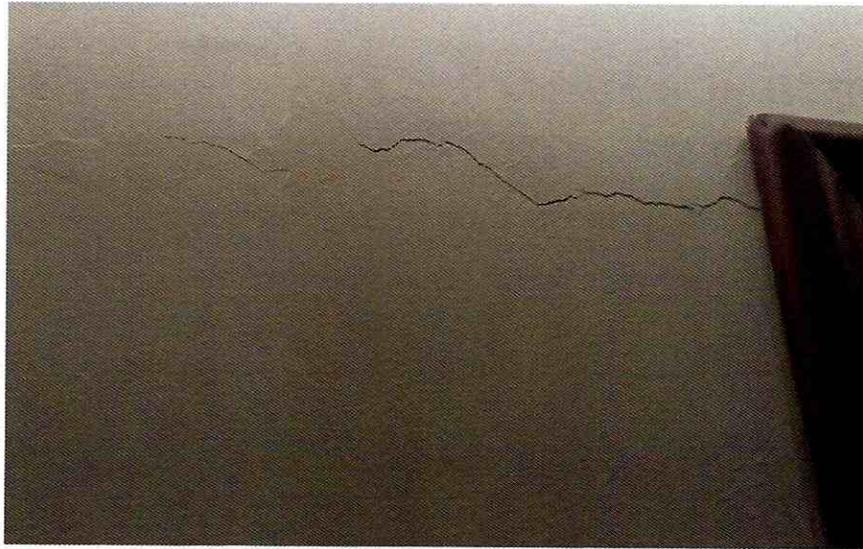
Filtraciones en muros y paredes

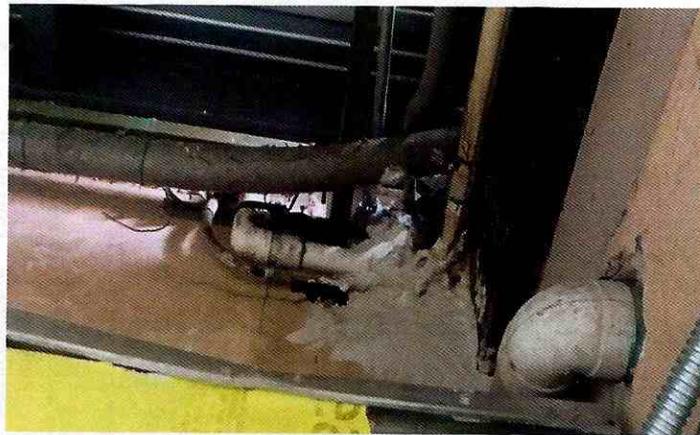
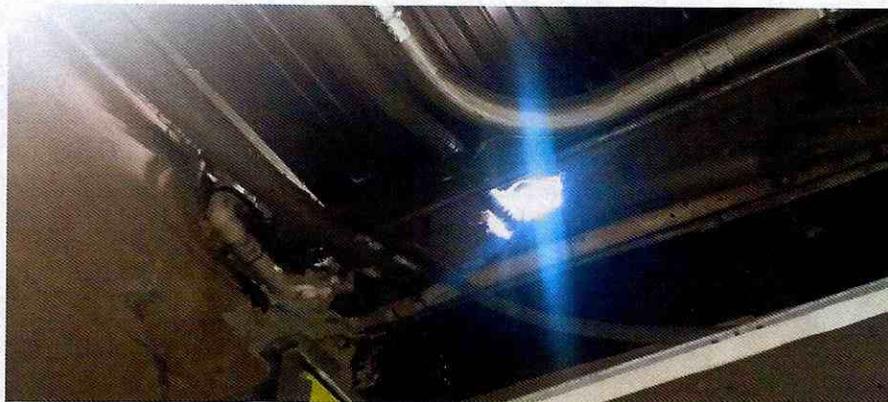
**Paredes con huecos y mala distribución de la canalización
con tuberías eléctricas, de data y agua potable**

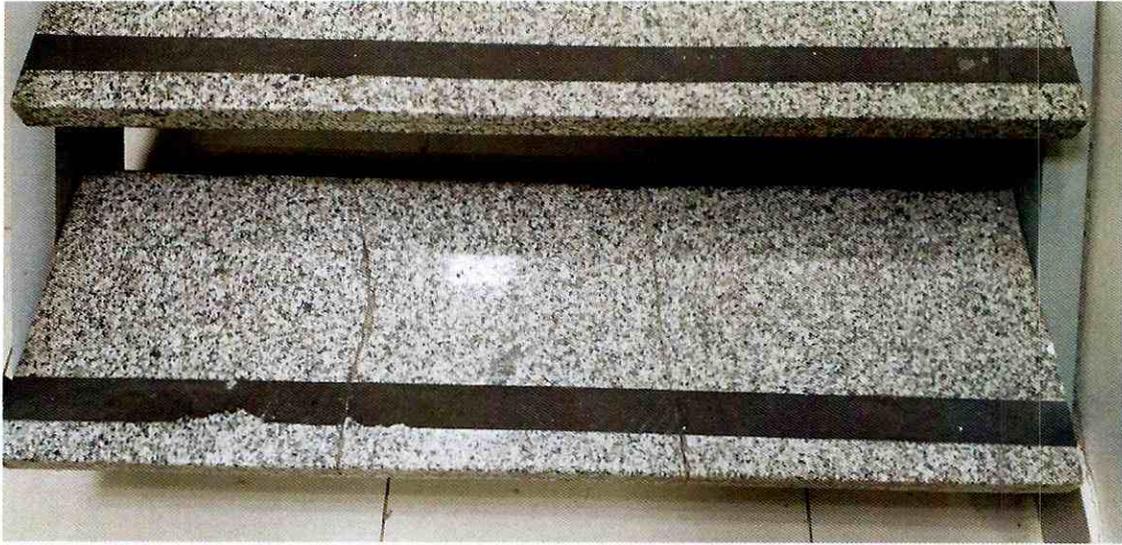
Escaleras rotas

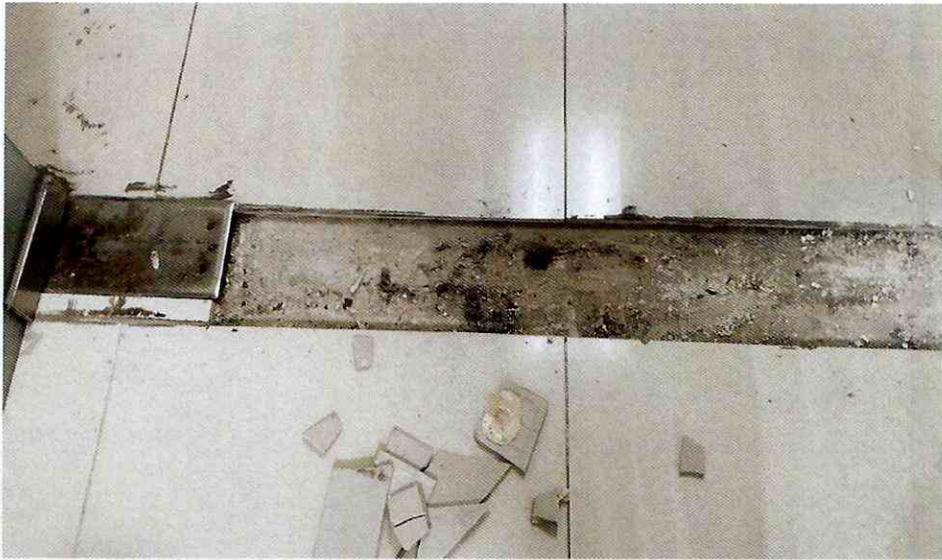
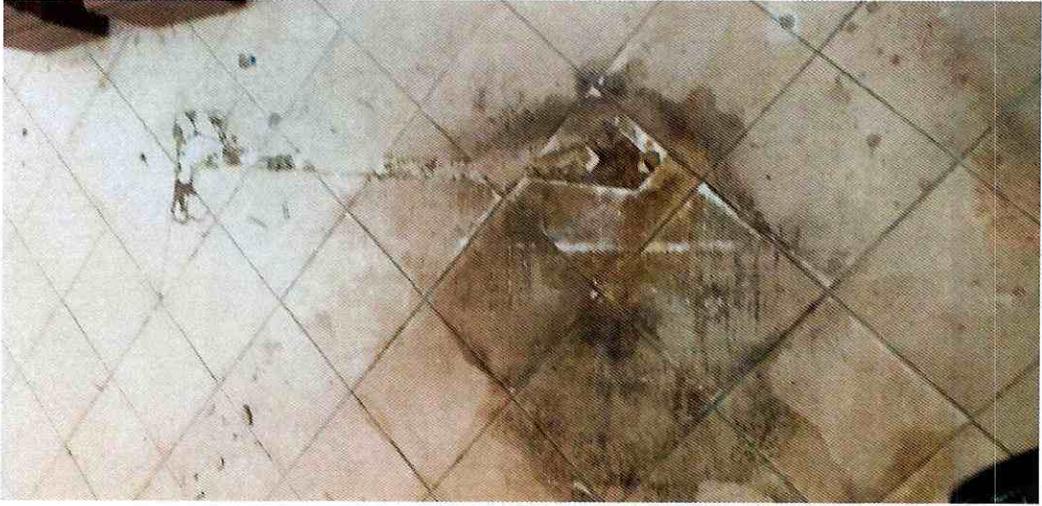
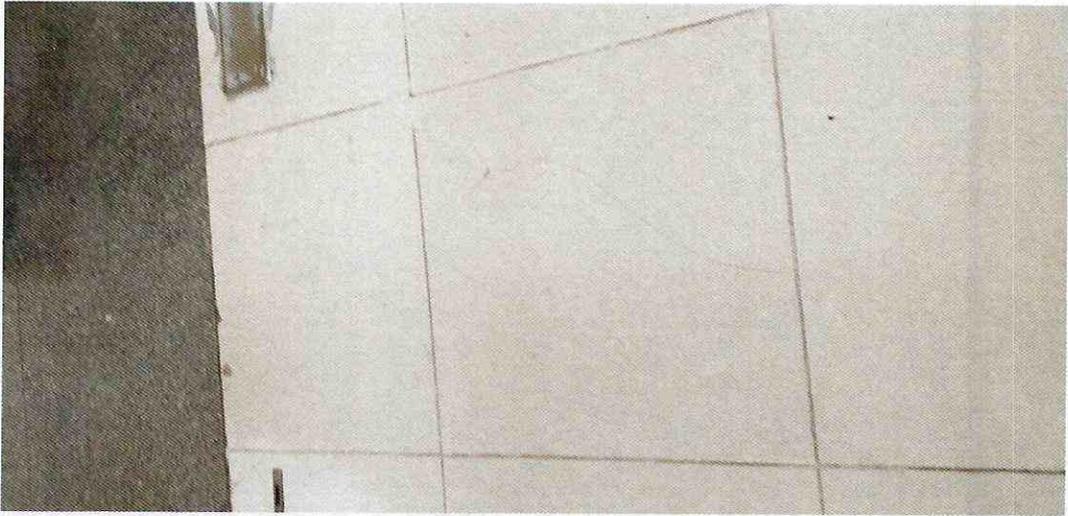
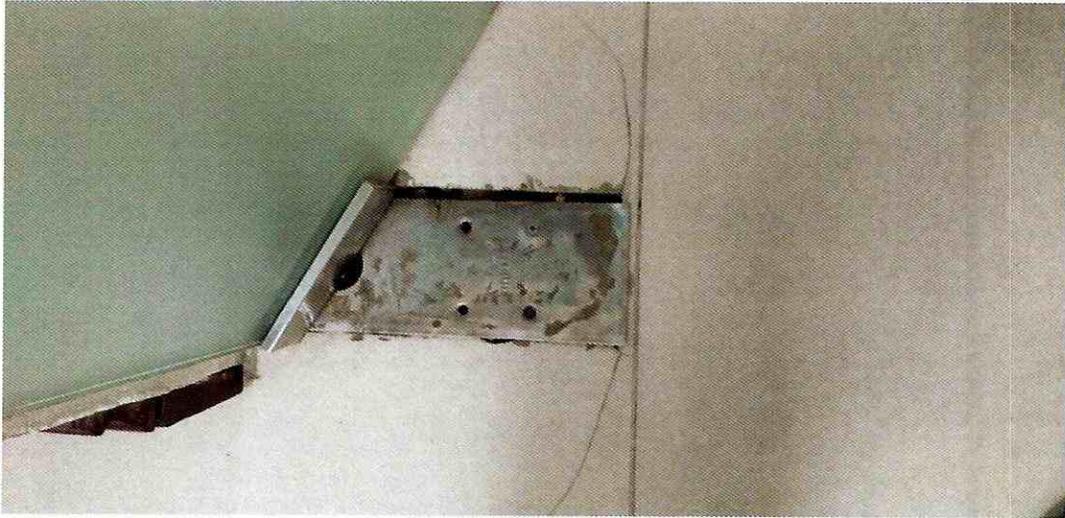
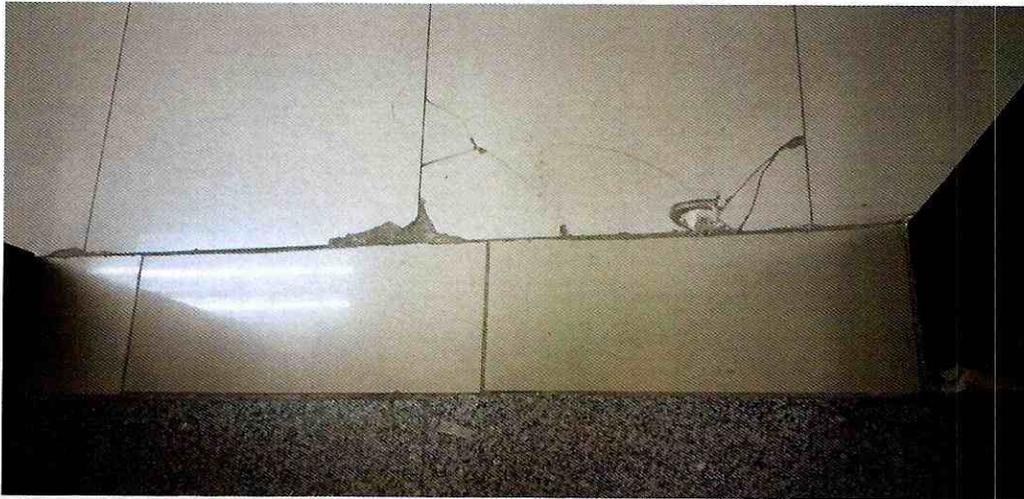
Pisos rotos

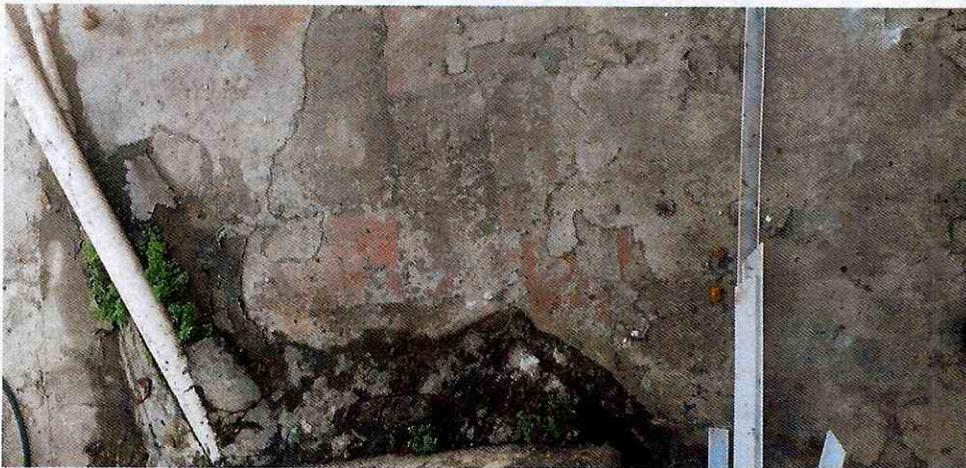
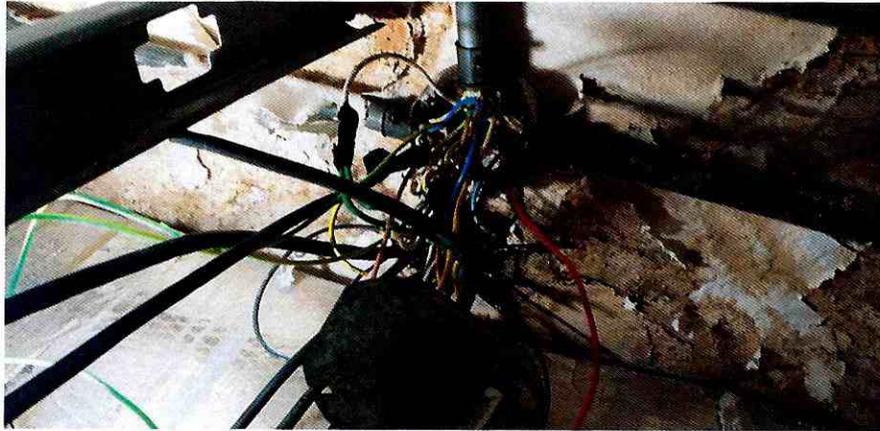
Techos con filtraciones y riesgos eléctricos

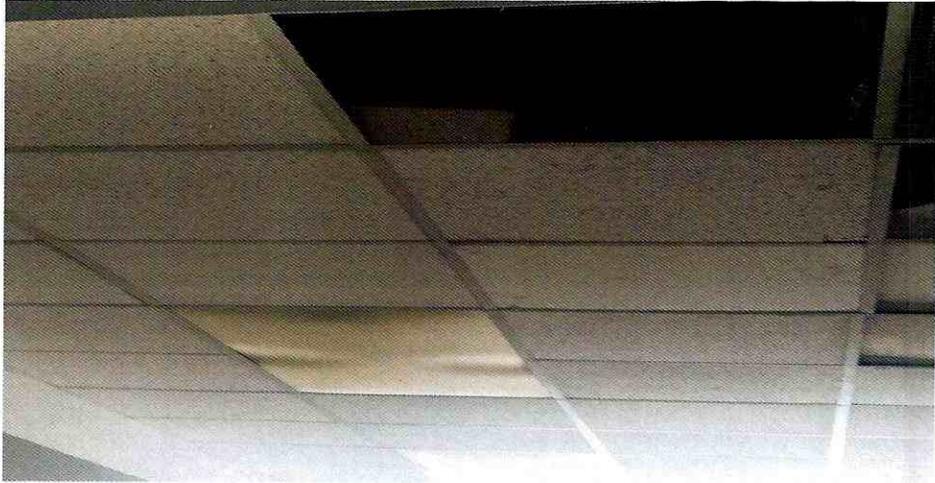
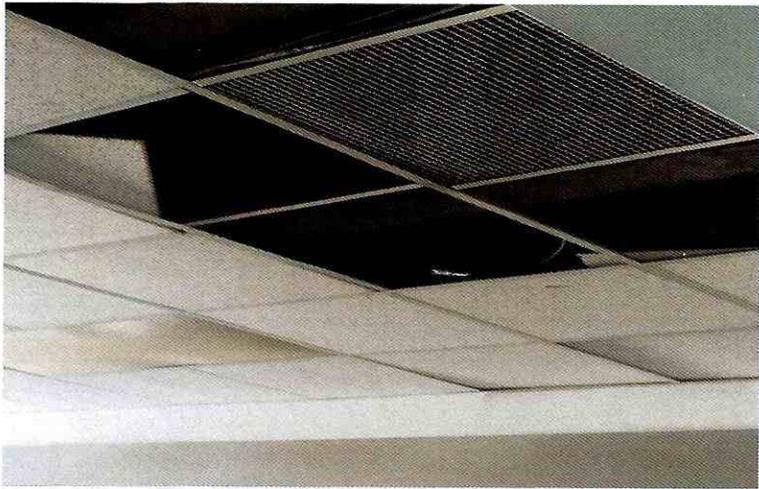
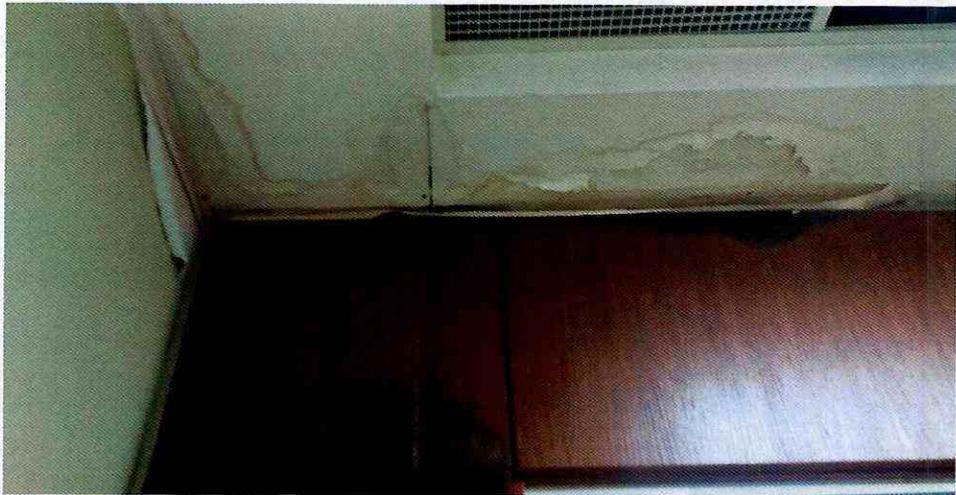
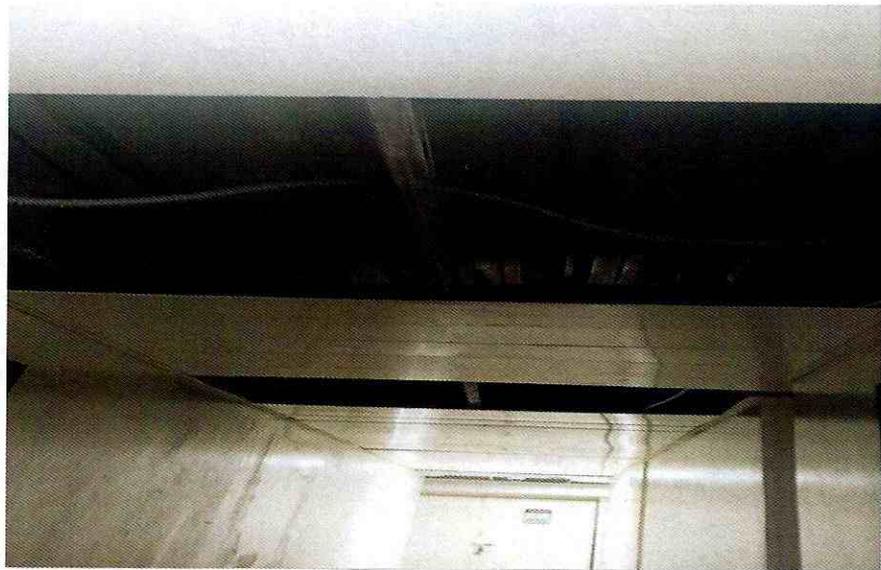
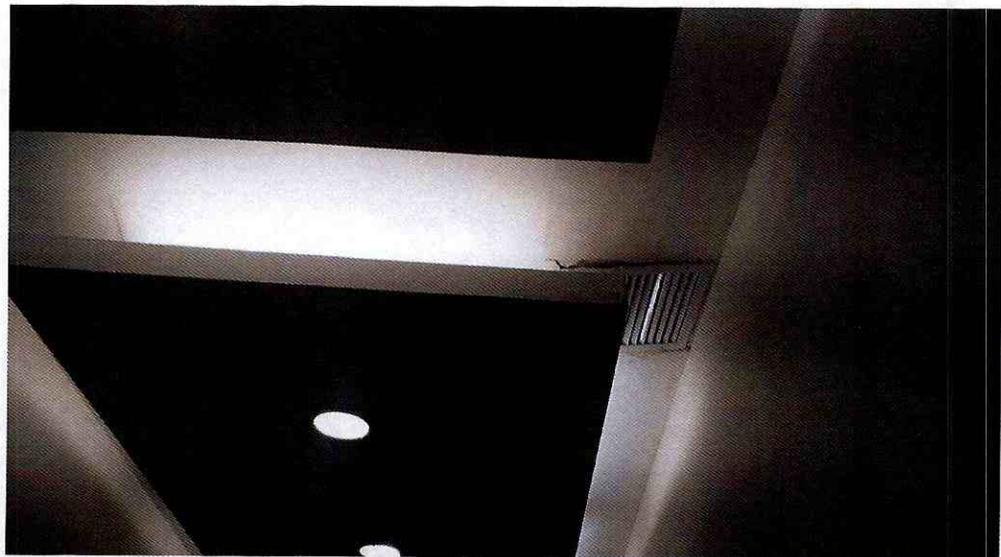
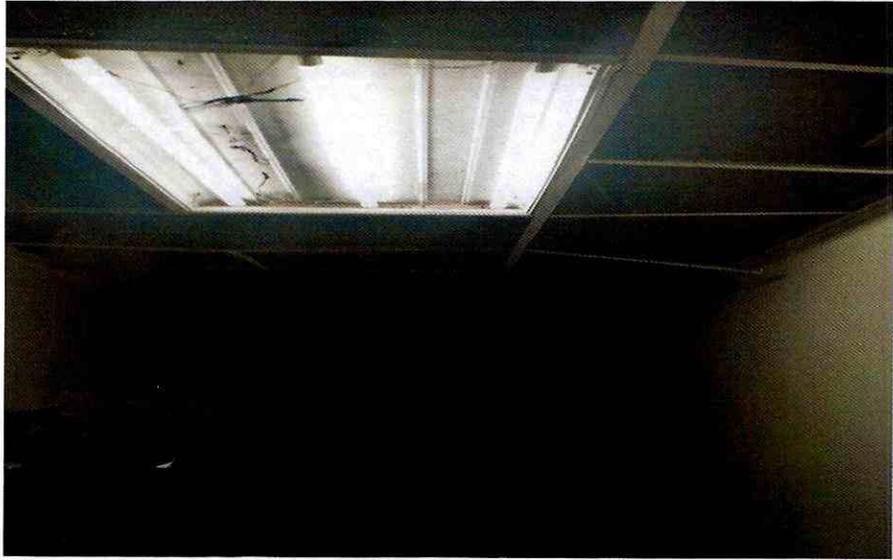
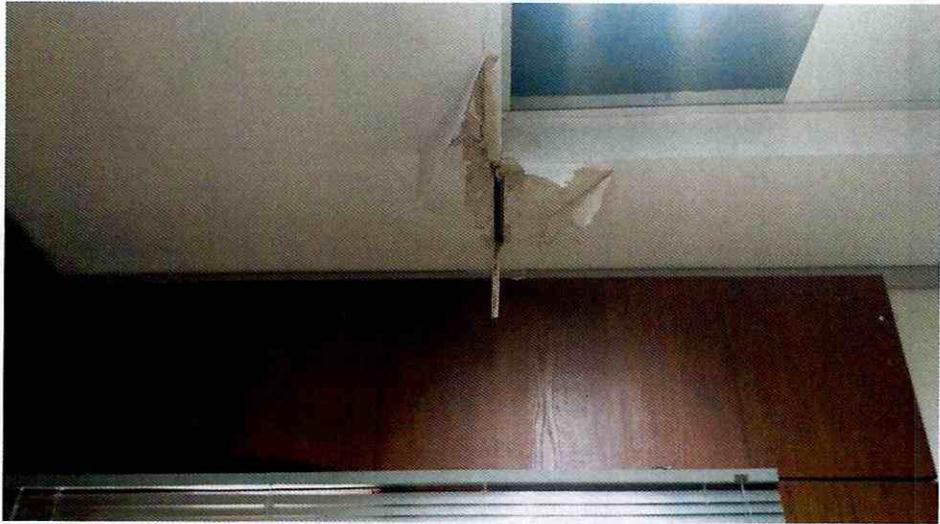
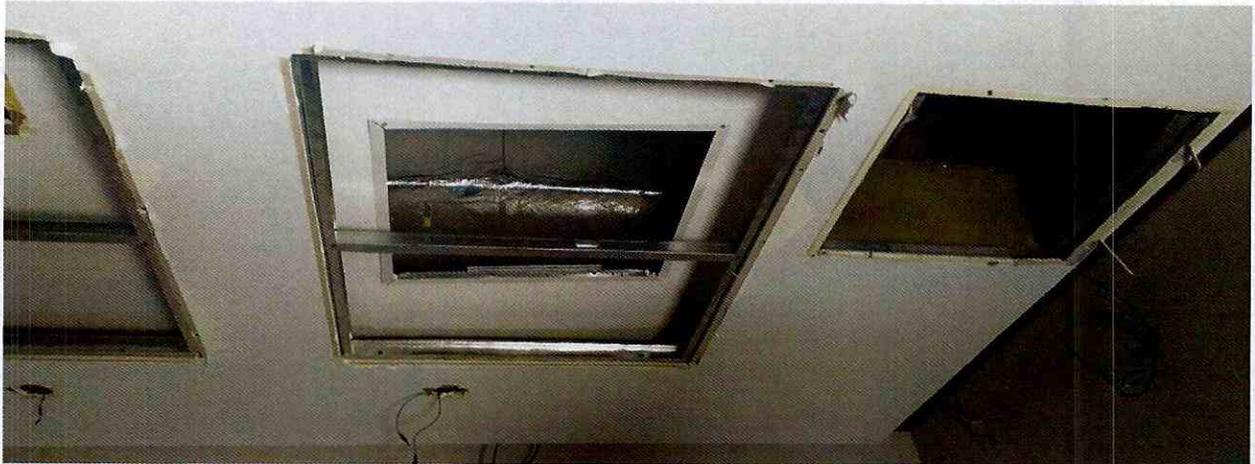
Con el pasar del tiempo los plafones van acumulando una gran cantidad de polvo asociados a elementos contaminantes; algunos, por su característica absorbentes, sirven de guarida para microorganismos. Otros son de materiales que han sido dejados de usar en construcciones, por sus efectos dañinos para la salud. Es frecuente que en las áreas se produzcan recurrentes casos de alergias y afecciones de tipo respiratorio, casos que los colaboradores vinculan a la antigüedad de estos elementos constructivos.

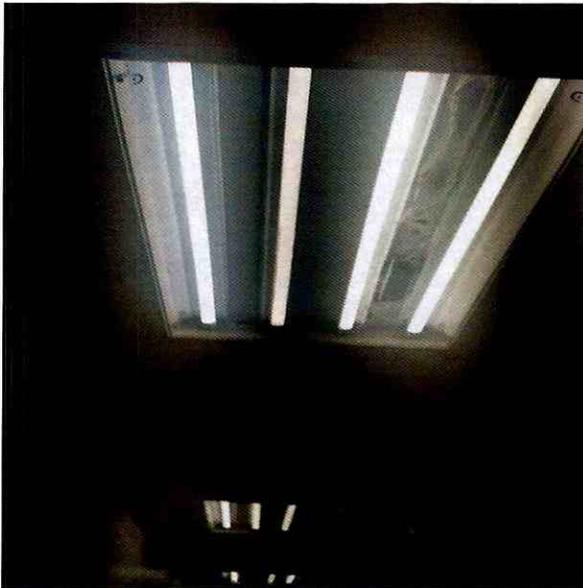
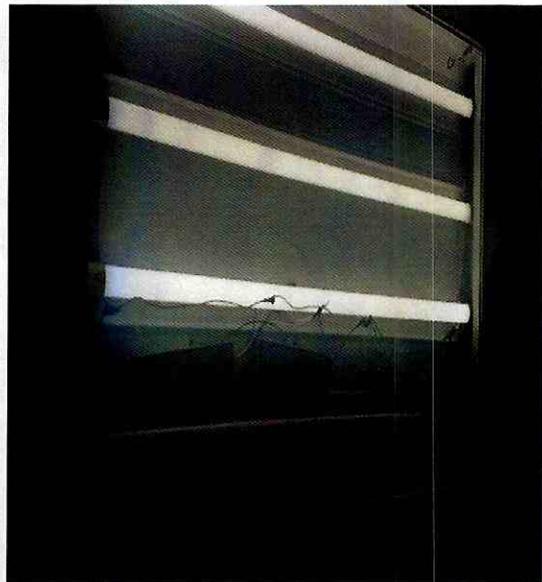
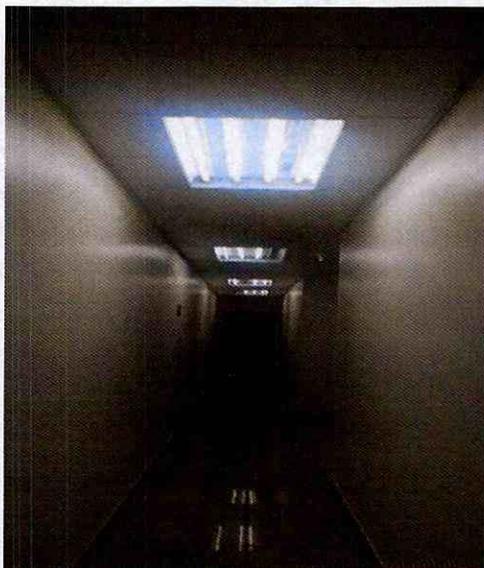
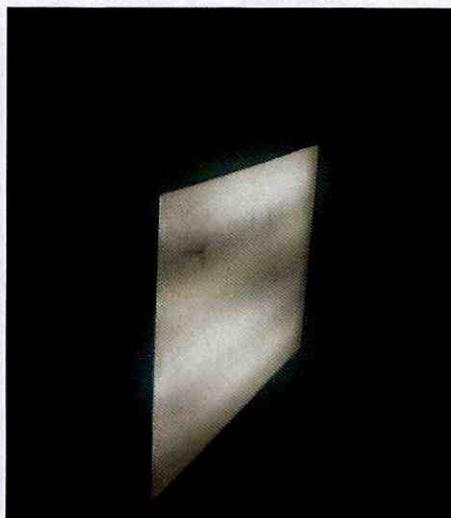
En la actualidad hay una variedad de tipos de luminarias, algunas de estas inadecuadas para las áreas y en otros casos deficientes desde el punto de vista de ahorro energético. Algunos estudios nos indican que la iluminación en las oficinas está afectando la salud visual de nuestros colaboradores. Otro elemento más en este caso es que estas luminarias poseen compuestos contaminantes, que al momento de ser retirados, su destino final es un vertedero contaminando en gran medida el medio ambiente. El Ministerio de Hacienda, como compromisarios de los acuerdos de Dominicana Limpia, debe cumplir con los compromisos ambientales de este proyecto.

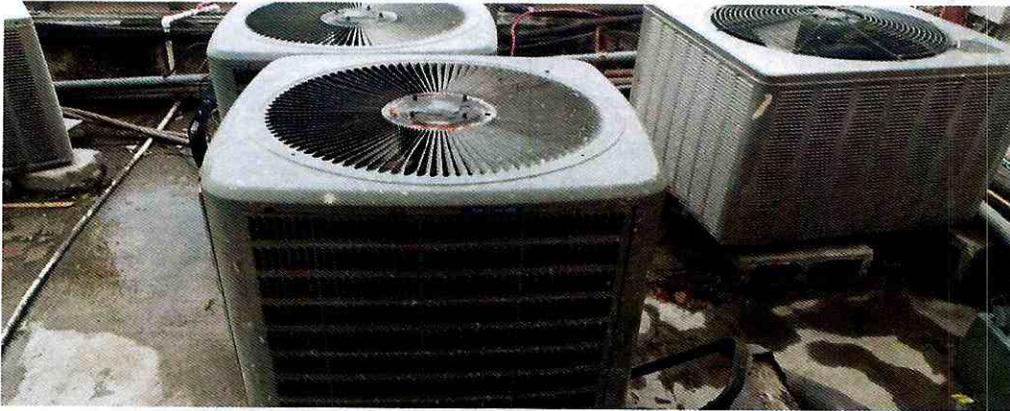
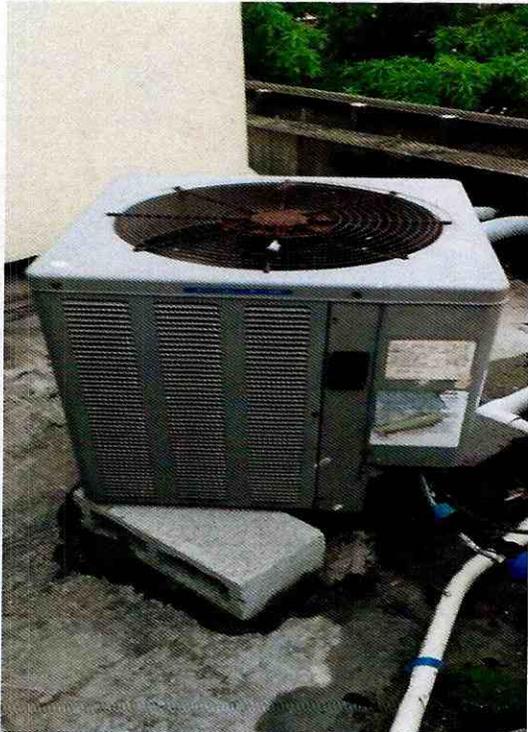
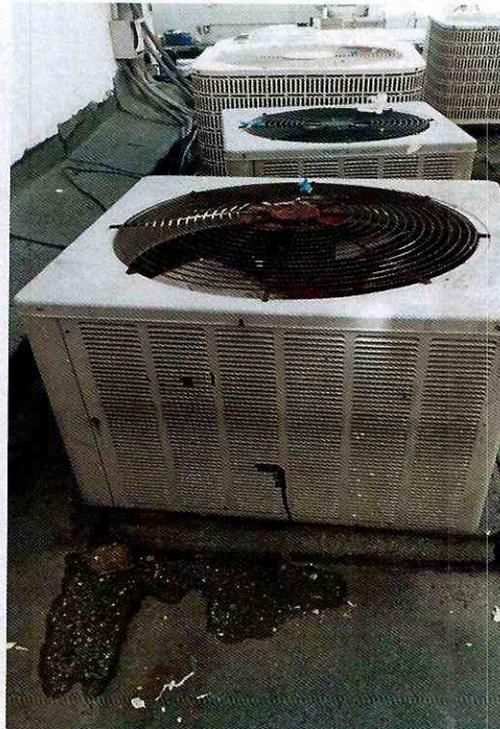
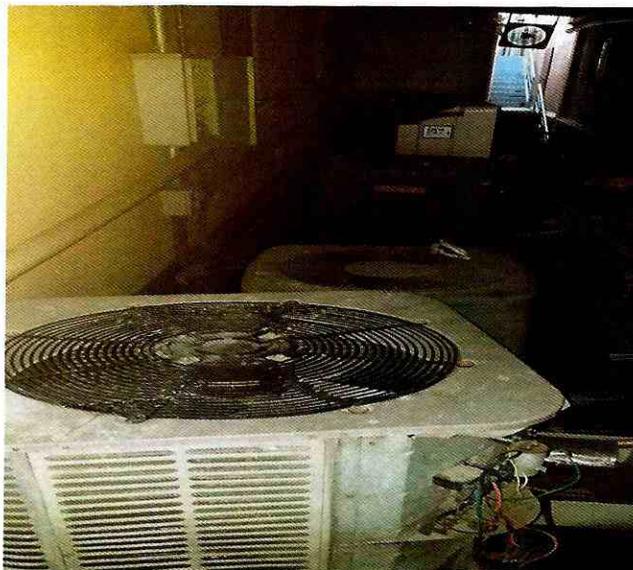
En la composición de los equipos de climatización tenemos más de un 80 % de unidades cuya vida útil ya se ha agotado, estos además representan un alto costo por concepto de mantenimiento, así como por su baja eficiencia, son grandes consumidores de energía eléctrica. Adicional a estas condiciones estas unidades funcionan con refrigerante R-22, uno de los CFC (cloro flúor carbono), los cuales son gases de efecto invernadero, cuyo uso ha sido prohibido, como parte de los acuerdos asumidos en el protocolo de Montreal, Kioto entre otros y de los cuales nuestro país es signatario, además de lo establecido en el artículo 95 de la Ley 64-00 sobre Recursos Naturales y Medio Ambiente y Resolución 012/2017, del Ministerio de Medio Ambiente.

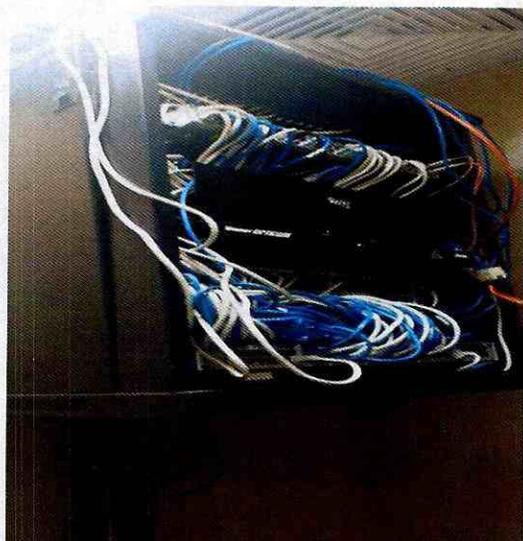
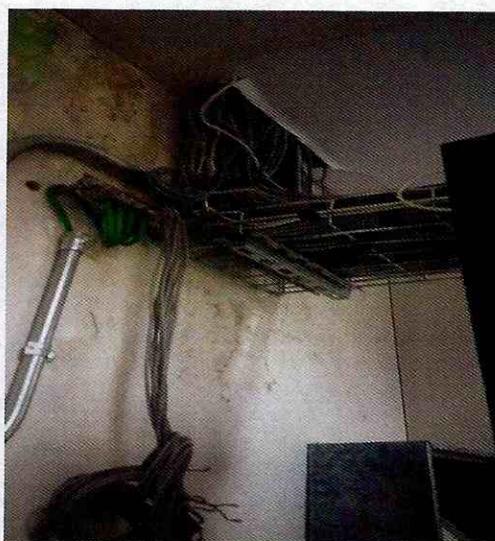
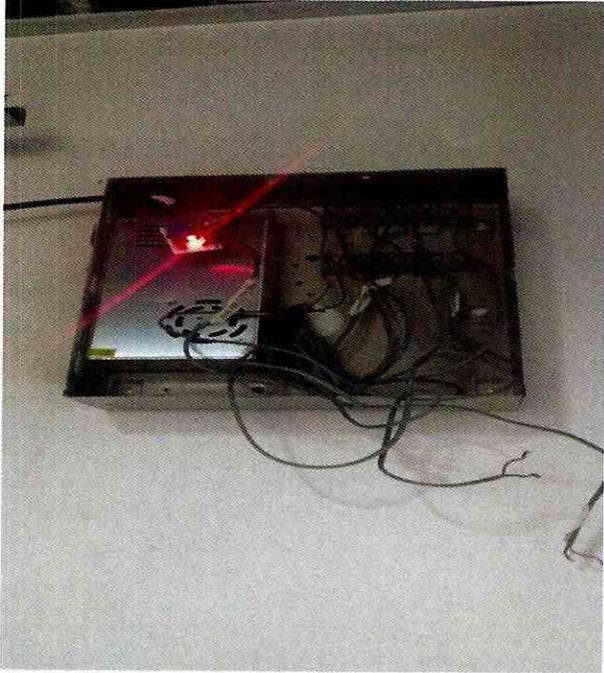
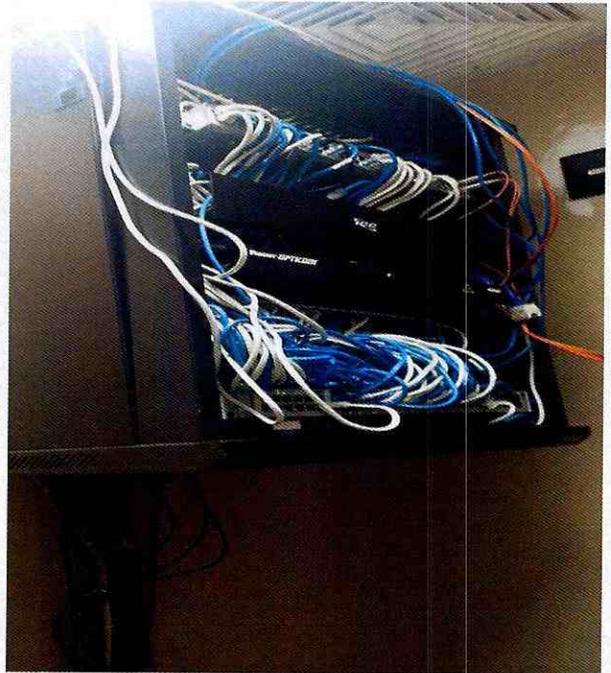
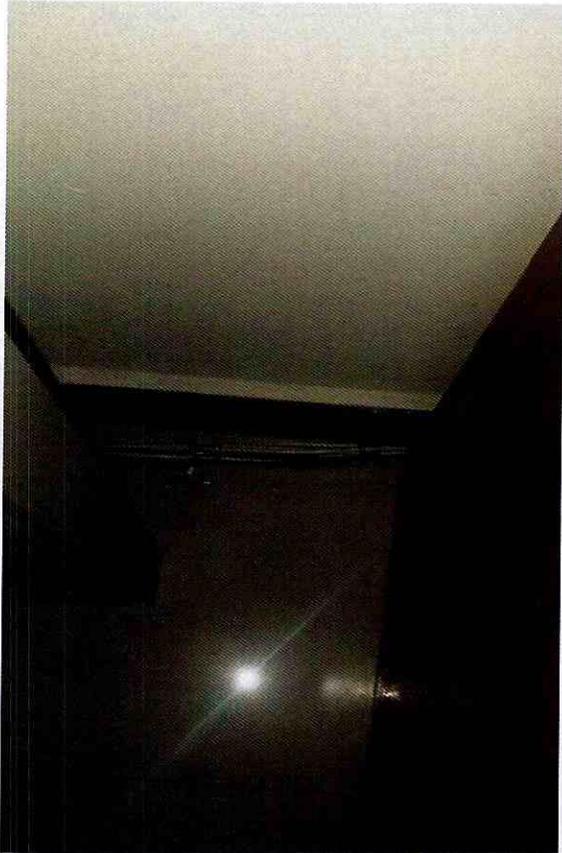
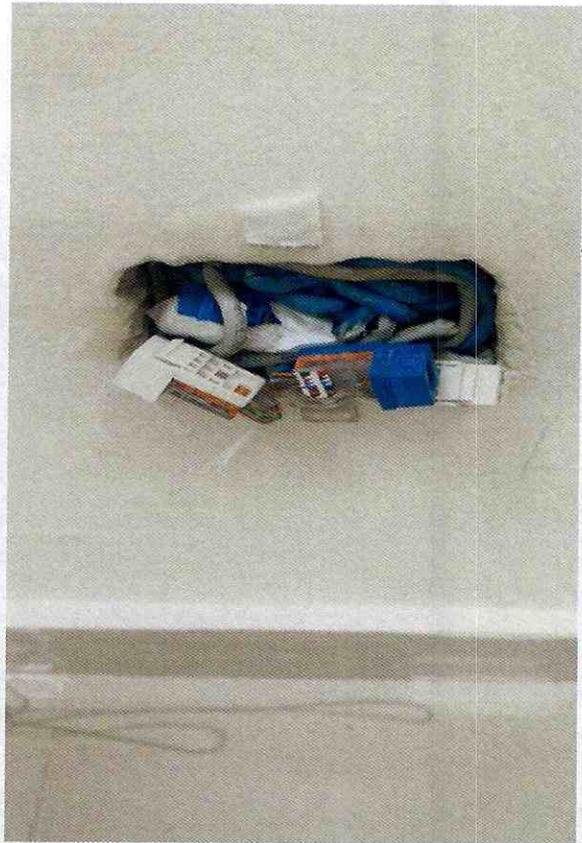
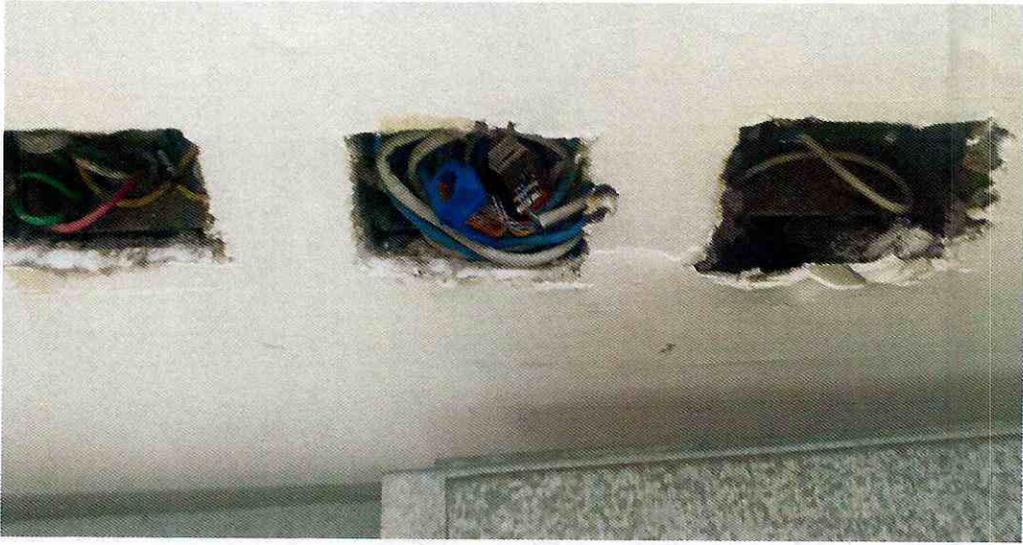
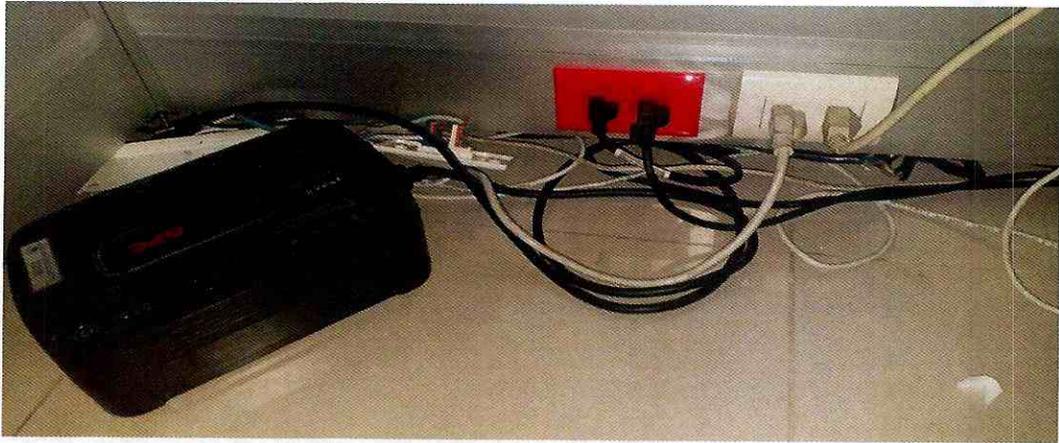
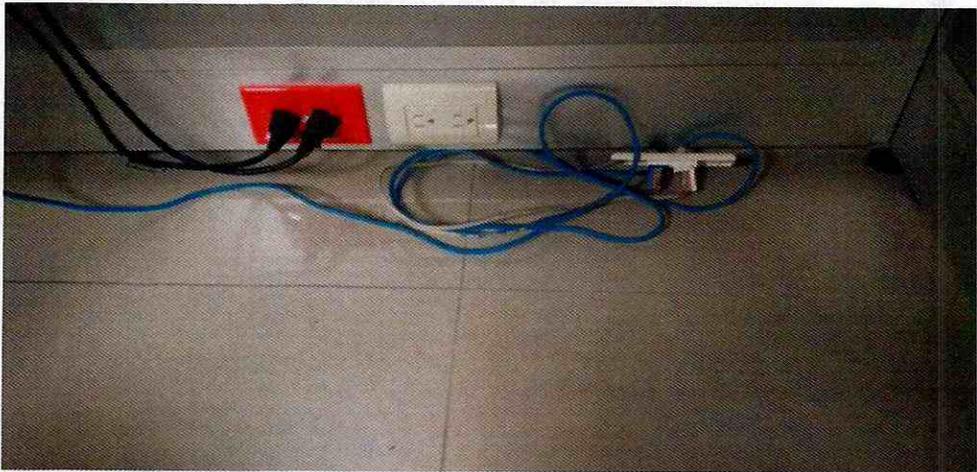
En los aspectos tecnológicos tenemos algunas deficiencias entre las que podemos verificar que el cableado estructurado está deteriorado, no cumple con algunas normas y el estandar está desfasado (categoria). Se hace necesario tener conexiones tecnológicas de última generación, para lograr con esto una mejor velocidad en el manejo de información, respuesta más efectiva al momento de hacer uso de nuestras redes informáticas. Cuando las áreas son remodeladas, las redes son averiadas y deben hacerse los cambios, ya que éstas no admiten empalmes, ni reparaciones en posiciones intermedias, las líneas deben ser reemplazadas en su totalidad.

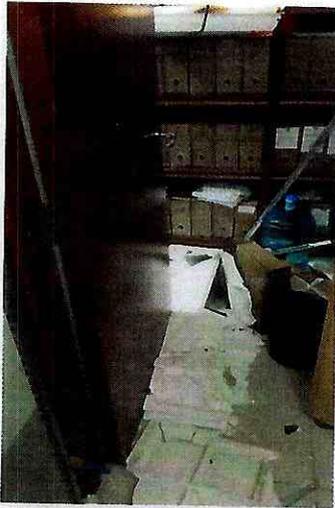
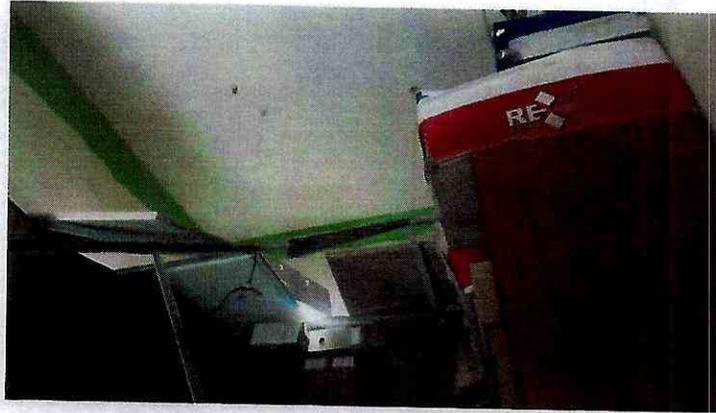
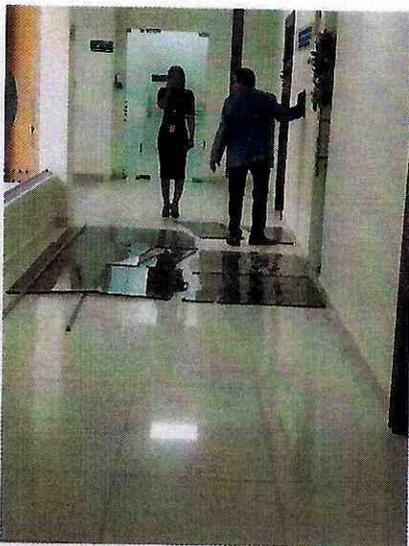
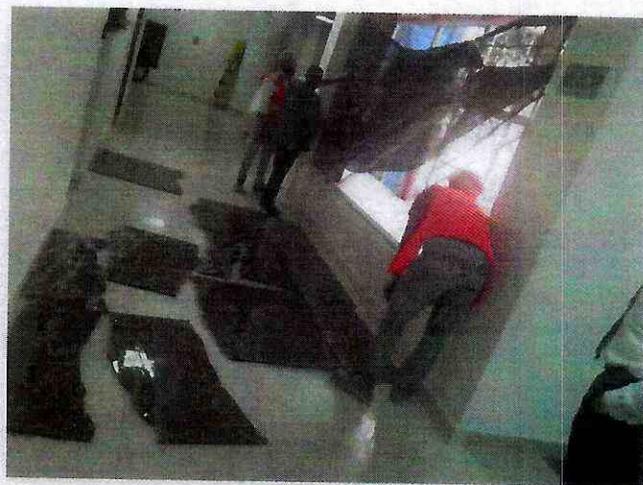
A través del tiempo, el edificio del Ministerio de Hacienda ha venido presentando alertas sobre su avanzado estado de deterioro, siendo una de las últimas y de gran relevancia la que se produjo el 11 de octubre del 2019, cuando el plafón del archivo de la Dirección de Administración de Recursos Financieros se desplomó por completo, éstos realizaban sus labores en dicha área. Otro evento de importancia sucedió en fecha 2 de diciembre del 2019, donde se desplomó un cristal completo del pasillo del Viceministerio de Políticas y Legislación Tributaria, donde por una diferencia de segundos no fueron afectadas dos colaboradoras que pasaban justo por ese lugar en ese momento, siendo este uno de los pasillos de mayor tráfico en la institución.
