MINISTERIO DE HACIENDA  
República Dominicana

## Informe técnico de situación actual

### ATRIO CENTRAL DEL MINISTERIO DE HACIENDA

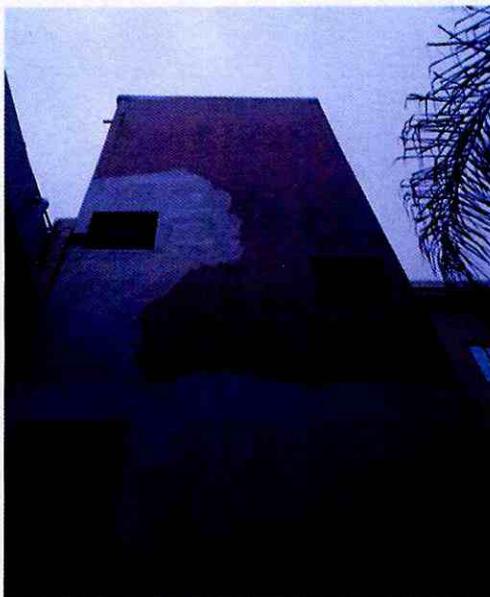
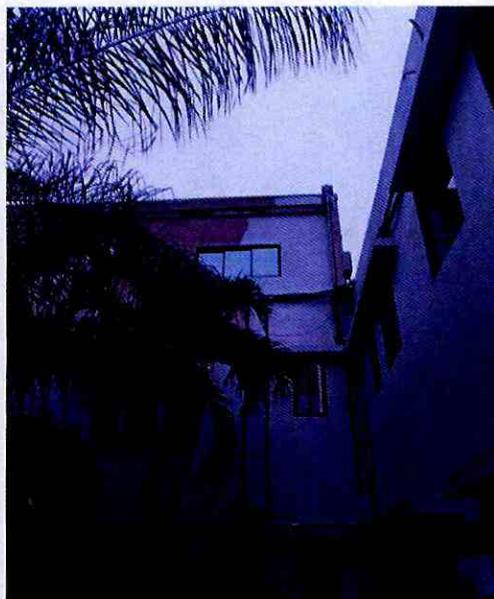
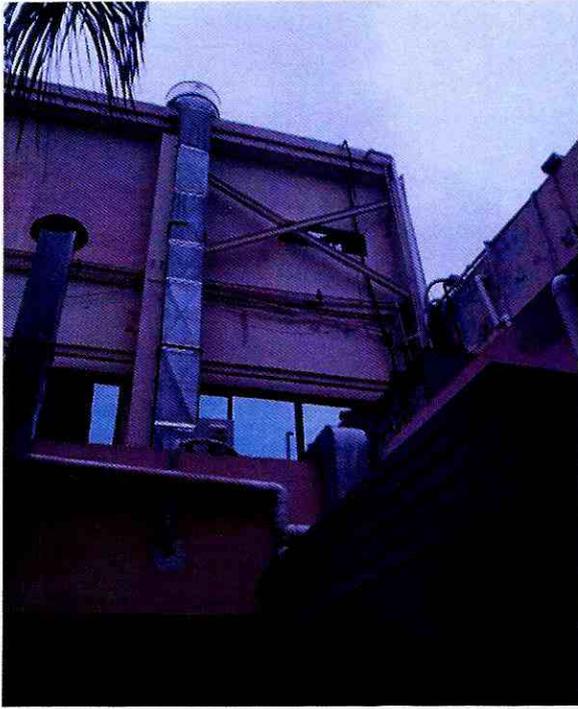
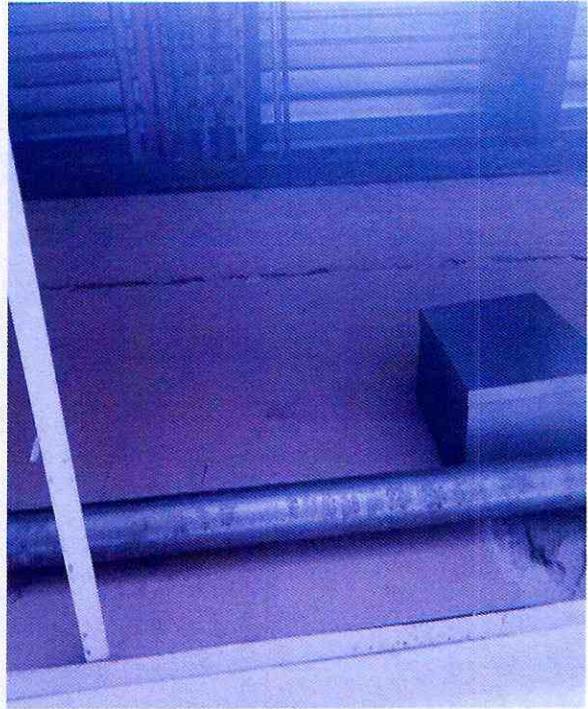
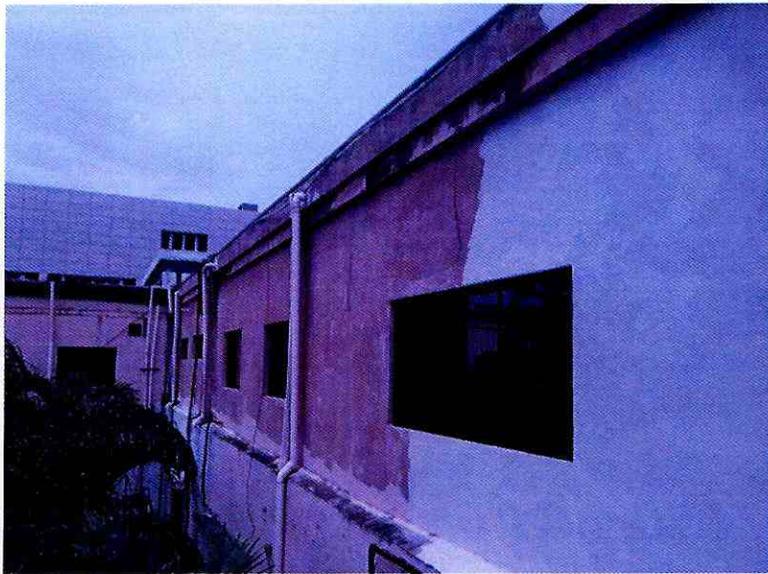
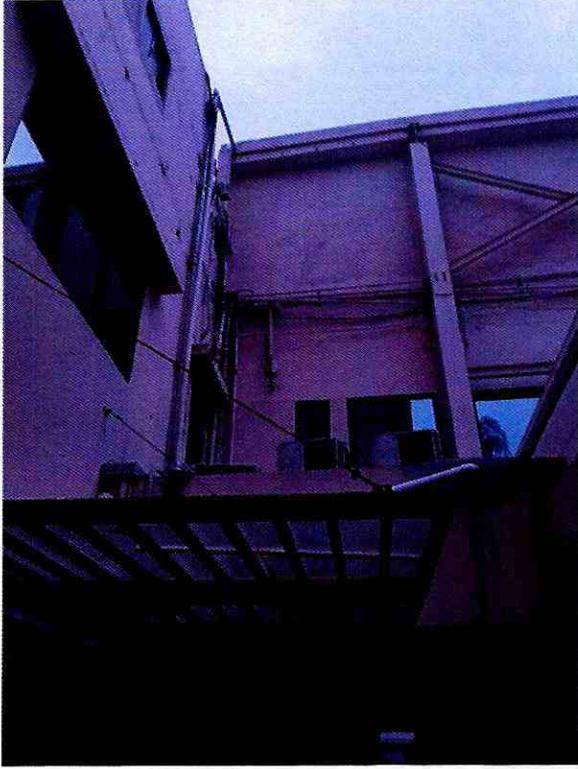
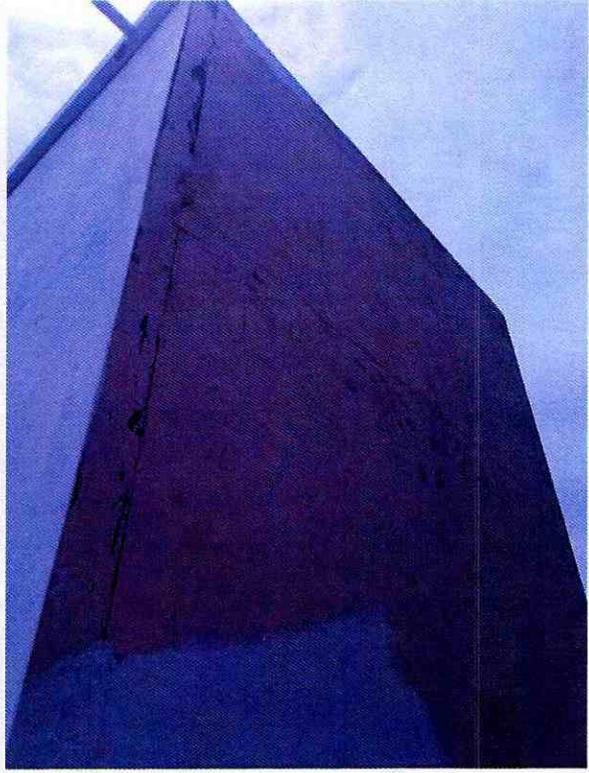
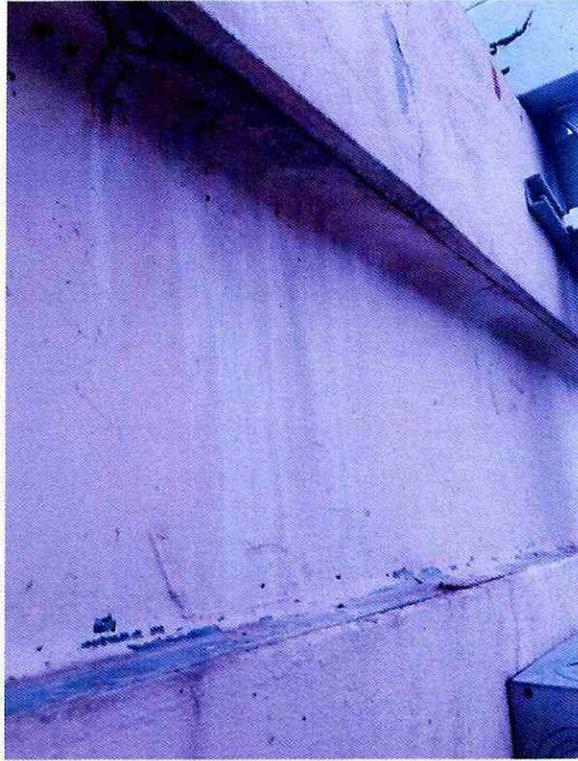
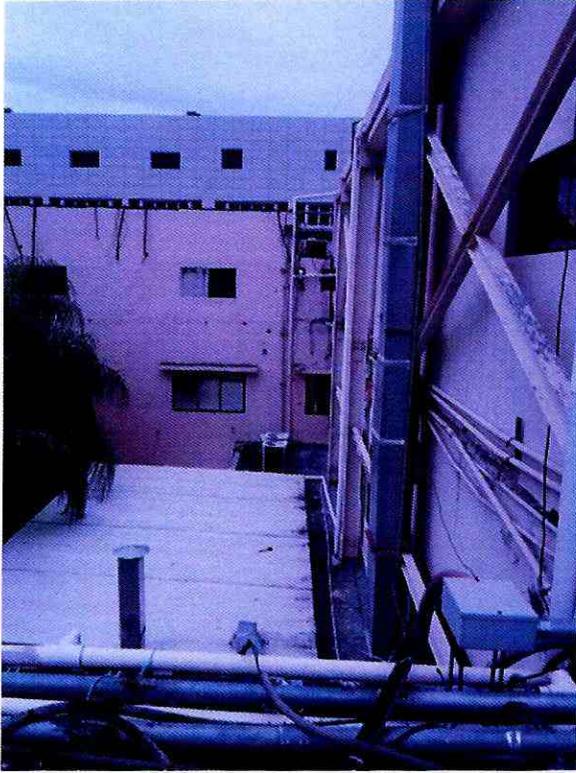
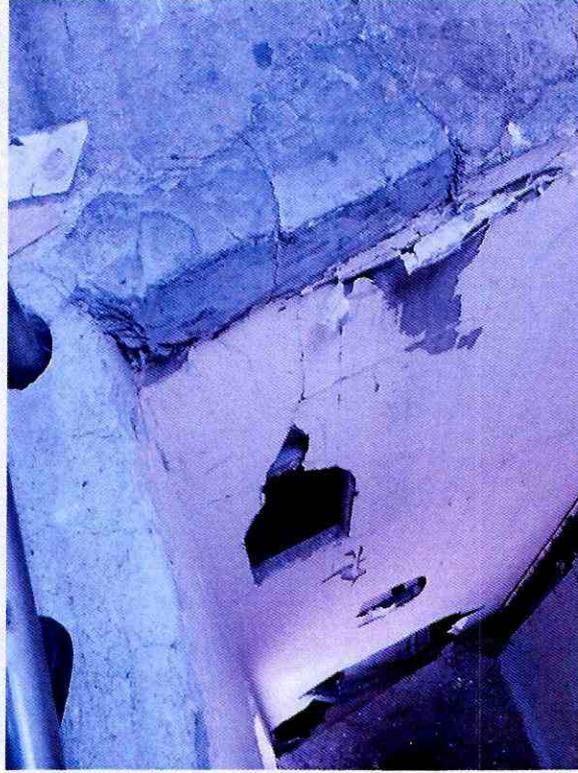
##### 2.1 INFRAESTRUCTURA FÍSICA

En el pasado, el edificio que alberga el Ministerio de Hacienda ha sido intervenido con diversas construcciones para ampliaciones de manera irregular y con sistemas constructivos heterogéneos, intentando de alguna manera corregir errores pasados, creando diferentes niveles de altura y de situaciones de juntas no apropiadas bajo las nuevas normas de seguridad sísmica que rigen el ordenamiento constructivo de los nuevos tiempos. Sumado a esto, con el paso de los años, algunas agravantes han ido en crecimiento a raíz de los movimientos telúricos y embates climatológicos, esto ha ido provocando fisuras en juntas de expansión, corrosión extensiva de elementos estructurales y agrietamiento de fachadas.

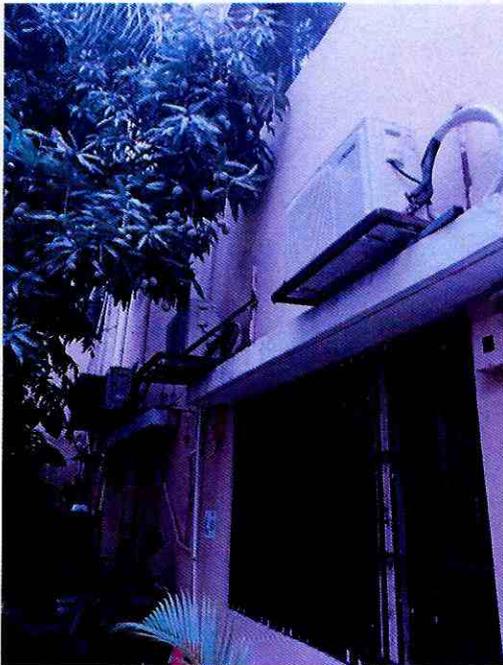
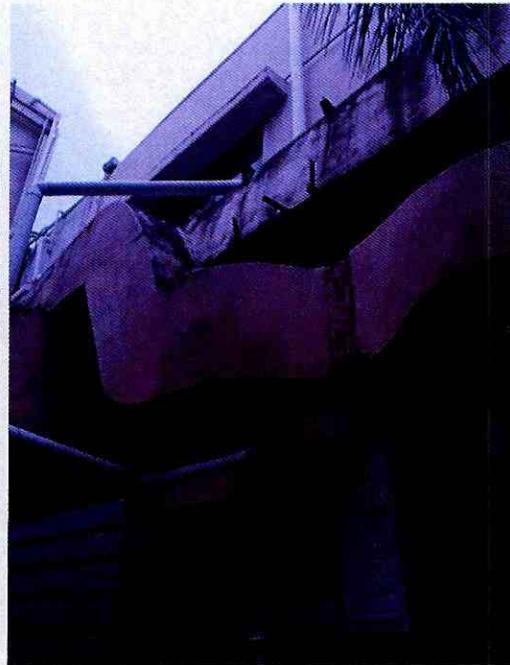
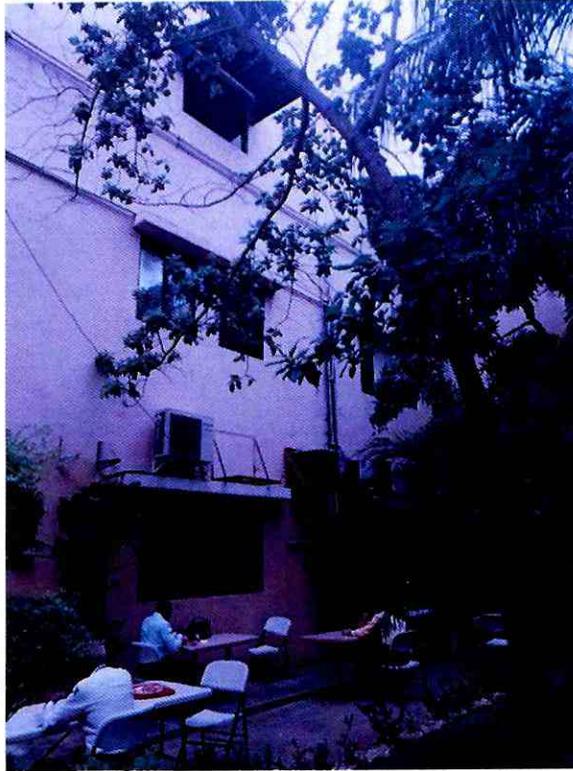
## 2.2 CONCENTRACIÓN DE CALOR Y GASES INVERNADERO.

La existencia de numerosos equipos de climatización de larga data, en específico de unidades condensadoras de acondicionamiento de aire con refrigerantes R22 (gas refrigerante cuya distribución está prohibida por ser altamente perjudicial para la capa de ozono), ubicados a todo el alrededor de los muros que circunscriben a ambos bloques del atrio central, afectan de manera directa el uso de estas áreas en su totalidad no solo por el calor y ruido generados, sino más importante por la concentración de gases residuales perjudiciales de estos equipos.

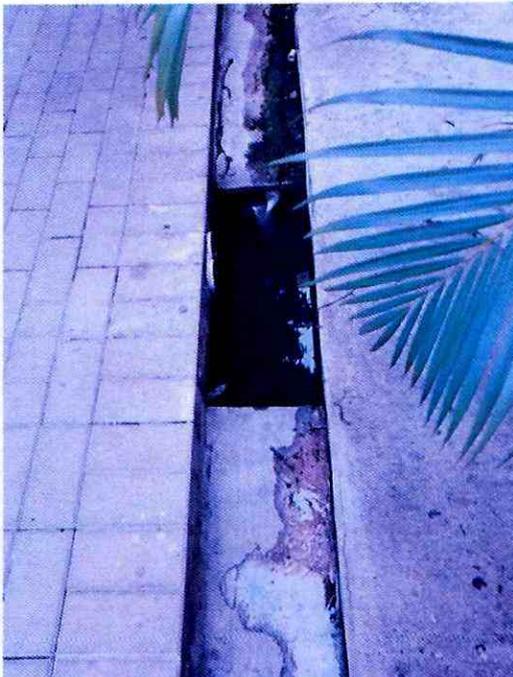
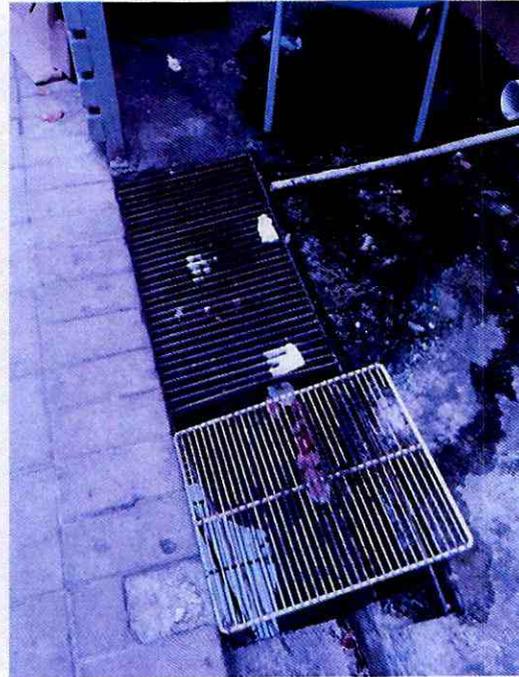
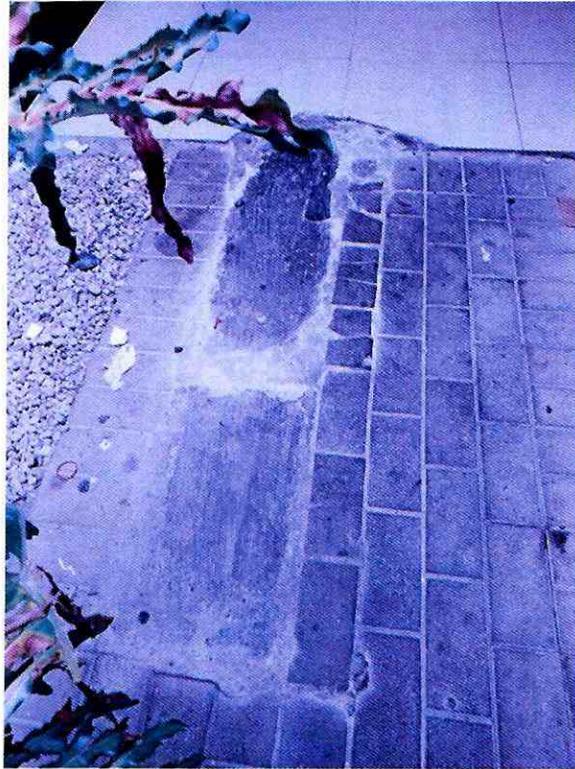
### 2.3 SISTEMA DE DRENAJE PLUVIAL Y RESIDUAL.

La misma irregularidad de las ampliaciones pasadas a la edificación fueron agregando nuevas cargas a los sistemas de manejo de aguas residuales y pluviales que desembocan en el perímetro del atrio central, algunas insuficientes en dimensiones, provocando desbordes de aguas residuales y estancamientos de aguas pluviales procedentes de todos los techos circundantes y las producidas por las lluvias, que producen malos olores propios de las mismas que afectan directamente la salud de los colaboradores y el uso del área en general.

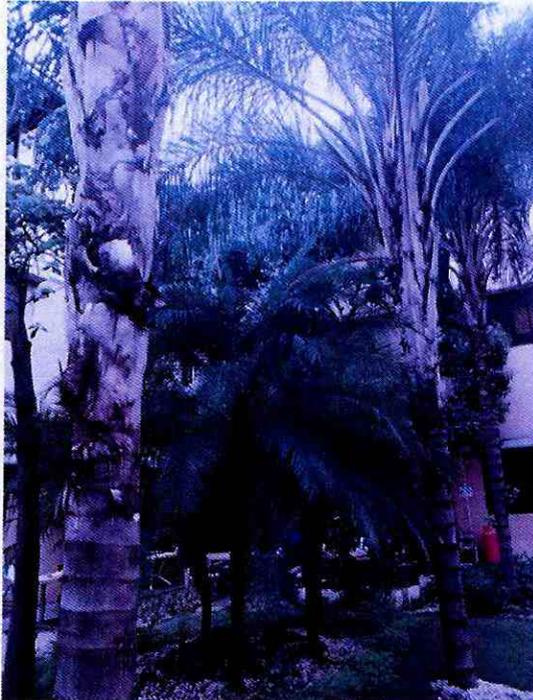
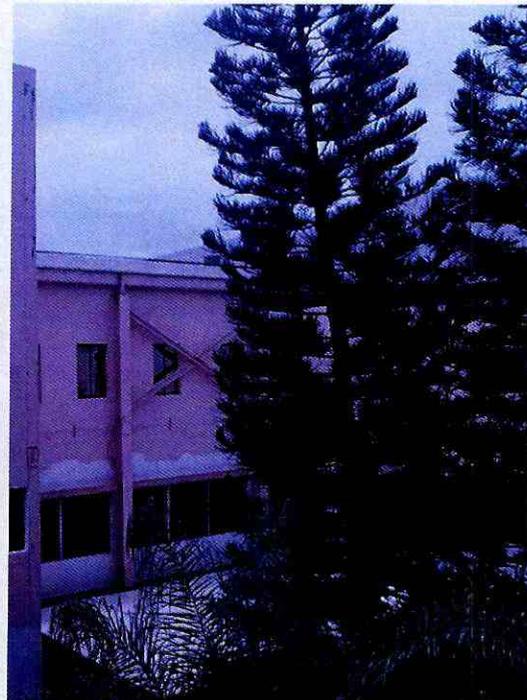
#### 2.4 JARDINES INTERNOS.

Cada bloque posee un área de jardín, sembrados de manera irregular con árboles de diferentes clases y tamaños, algunos de ellos sobrepasando el nivel de techo y otros afectando con sus troncos y/o raíces los muros laterales y las cimentaciones de la edificación convirtiéndose, de no intervenir, en un peligro para todos los que allí laboran.

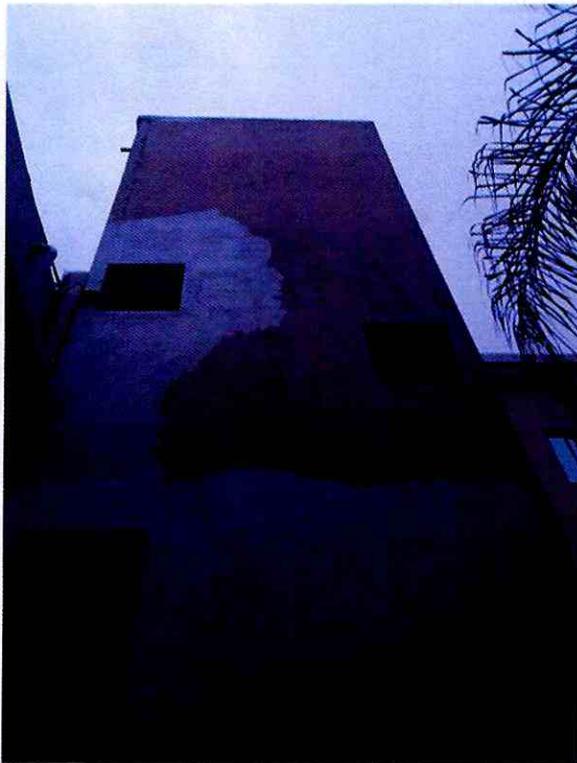
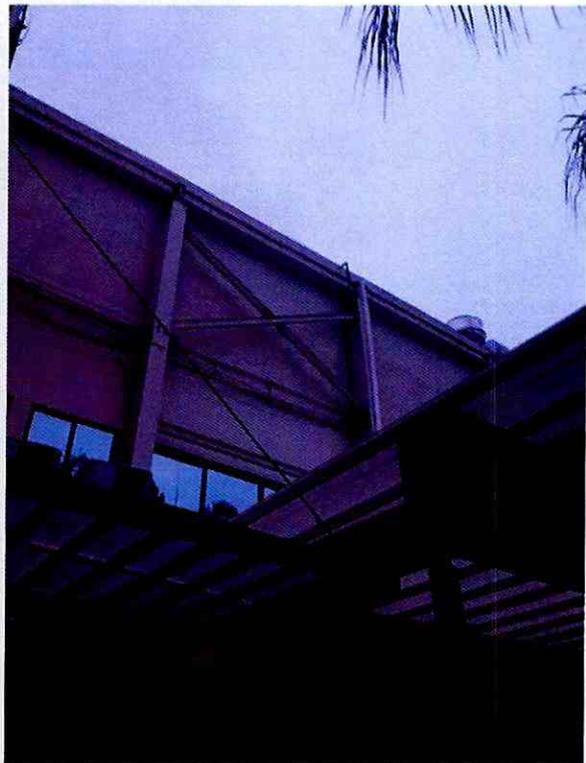
## 2.5 PROTECCIÓN CONTRA EL CLIMA.

Por ser espacios que no tienen ninguna protección o contención para lluvias ni sol, mientras ocurren precipitaciones de lluvia o días muy soleados en especial en verano, gran parte del atrio en sus dos bloques no puede ser utilizado adecuadamente, limitando así su aprovechamiento.

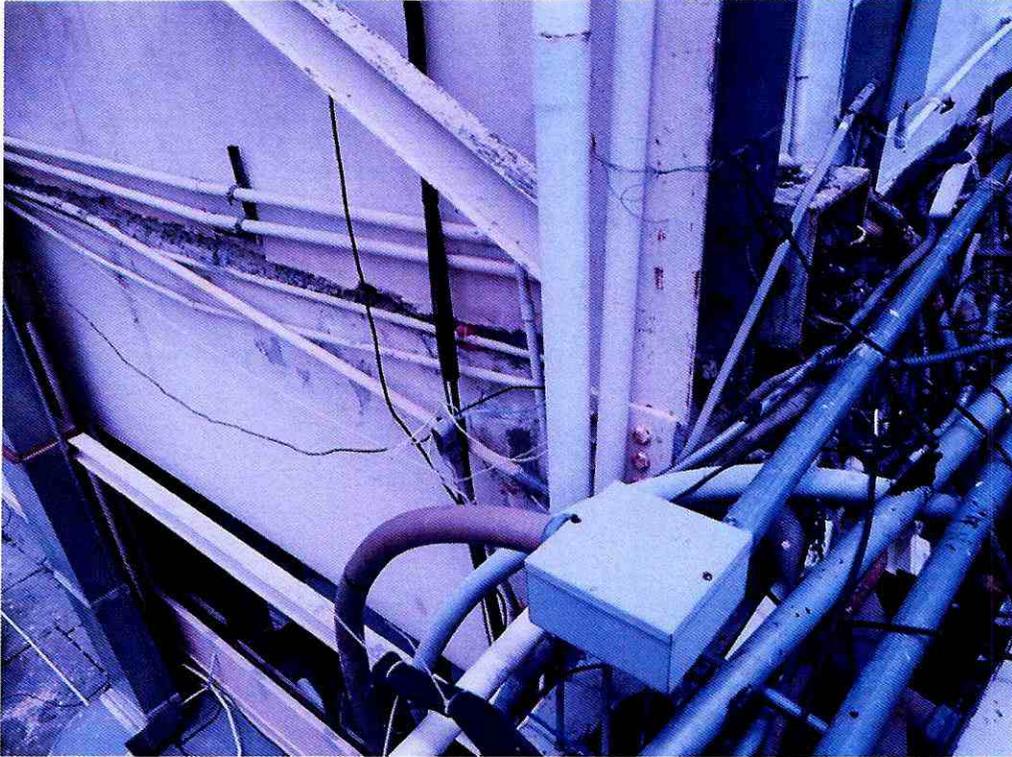
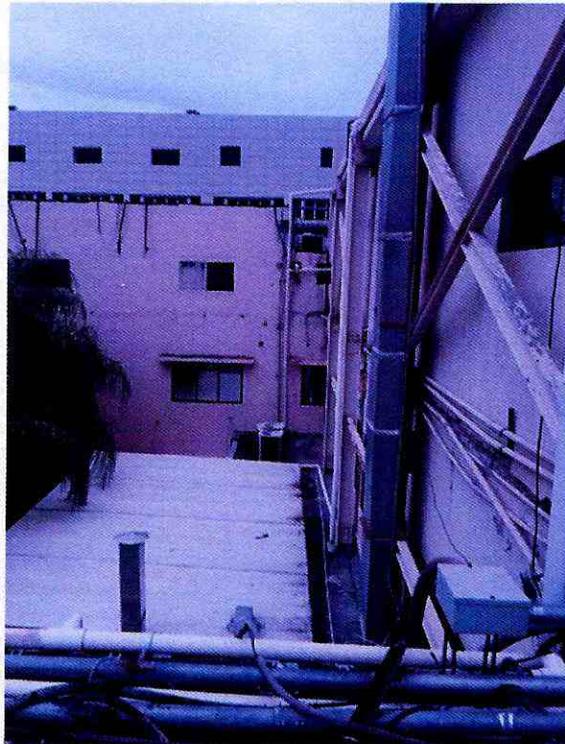
## 2.6 CABLEADO Y CANALIZACIÓN ELÉCTRICA.

En los bordes de los antepechos de todos los techos perimetrales al atrio central se encuentran las diversas canalizaciones que transportan los alimentadores eléctricos de todo el edificio. Éstos se encuentran de forma desordenada, presentando empalmes desajustados, paneles abiertos y registros corroídos.
